**LIIMAPUUPALKKIEN ASENNUS K-SUPERMARKET KAIJON-  
HARJUN YLÄPOHJAAN**

Jaakko Heiskari  
Opinnäytetyö  
Syksy 2017  
Rakennusalan työnjohdon tutkinto-ohjelma  
Oulun ammattikorkeakoulu

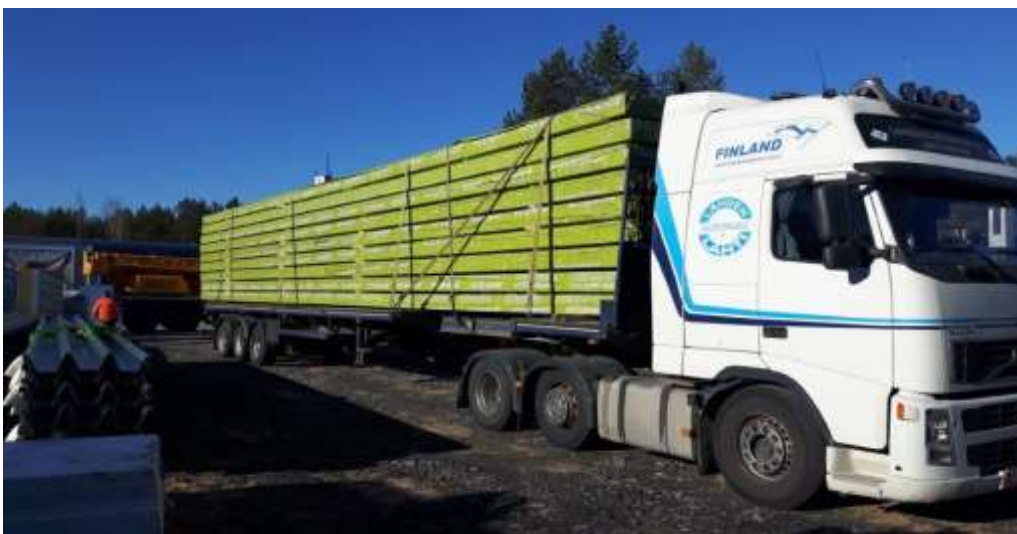
*KUVA 1. Ensimmäinen kuorma, jossa tuli suurimmat palkit*

Liimapuut toimitti Versowood Oy Hartolasta (ent. Kuningaspalkki). Palkkeja tarvittiin yhteensä 26 kpl. Pisimmät palkit ovat pituudeltaan n. 18,2 metriä, joten ne voitiin tuoda työmaalle normaalilla puoliperävaunuyhdistelmällä. Erikoiskuljetuksia ei tarvittu, koska ajoneuvoyhdistelmän pituus ei ylittänyt Suomessa rajana olevaa pituutta 25,25 m. (Kuva 1.) Palkit tuotiin kahdessa kuormassa viikon välein, jolloin saatiin säästettyä työmaalla rajallista varastointialuetta. Palkit nostettiin kuljetuskaluston lavalta 55 tm:n autonosturilla välittömästi auton viereen niille tehdyn lankkupedin päälle. Palkkien varastointialuetta suunnitellessa oli otettava huomioon, että ne eivät tukkineet työmaaliikennettä ja että ne saatiin nostaa niiltä sijoiltaan suoraan paikoilleen ilman ylimääräisiä siirtoja. Tässä onnistuttiin verrattain hyvin.

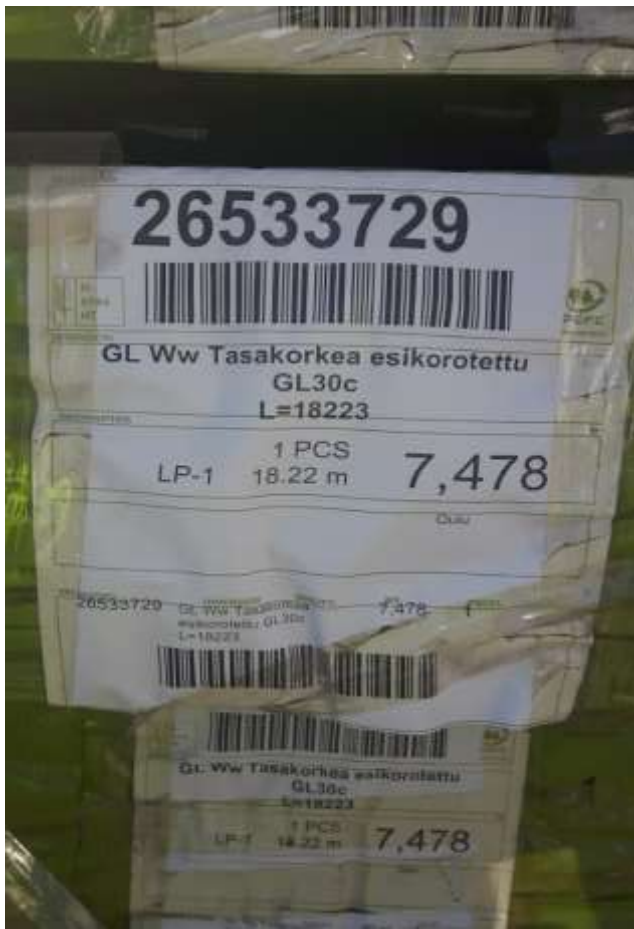
KUVA 2. Palkin tunniste, josta näkyy palkin positio, tyyppi ja tilavuus

Rakennesuunnittelija päätyi laskelmissaan siihen, että tähän kohteeseen riittävä liimapuiden luokka on GL30c (kuva 2).

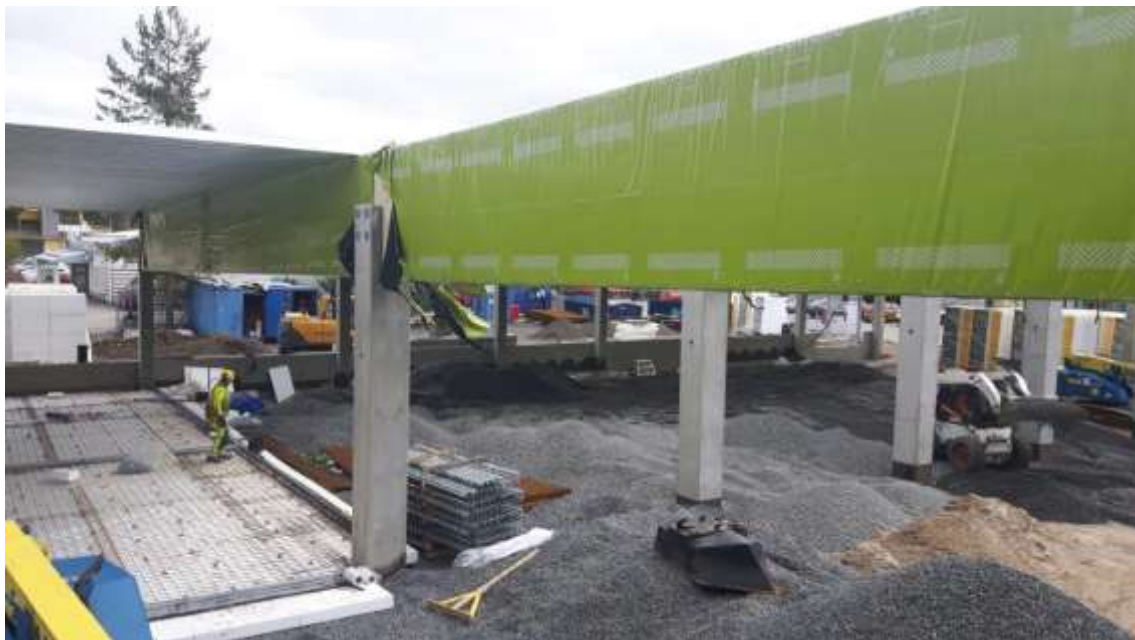
*KUVA 6. Palkit asennettu ja alustäytöt käynnissä*

Alustäyttöä tehtiin etukäteen niiltä osin jotka ehdittiin tehdä ennen palkkien asennusta kaivinkoneella. Kun palkkien asennus eteni, ei kaivinkone enää mahtunut operoimaan palkkien alla, eivätkä kuorma-autot voineet kipata sepeliä palkkien alle, joten loput täytöt tehtiin pienellä kauhakuormaajalla (Bobcatilla). Tämä ei kuitenkaan aiheuttanut sen kummempia viivästyksiä alapohjan teossa, vaan se valmistui suunnilleen suunnitellussa aikataulussa. (Kuva 6.)

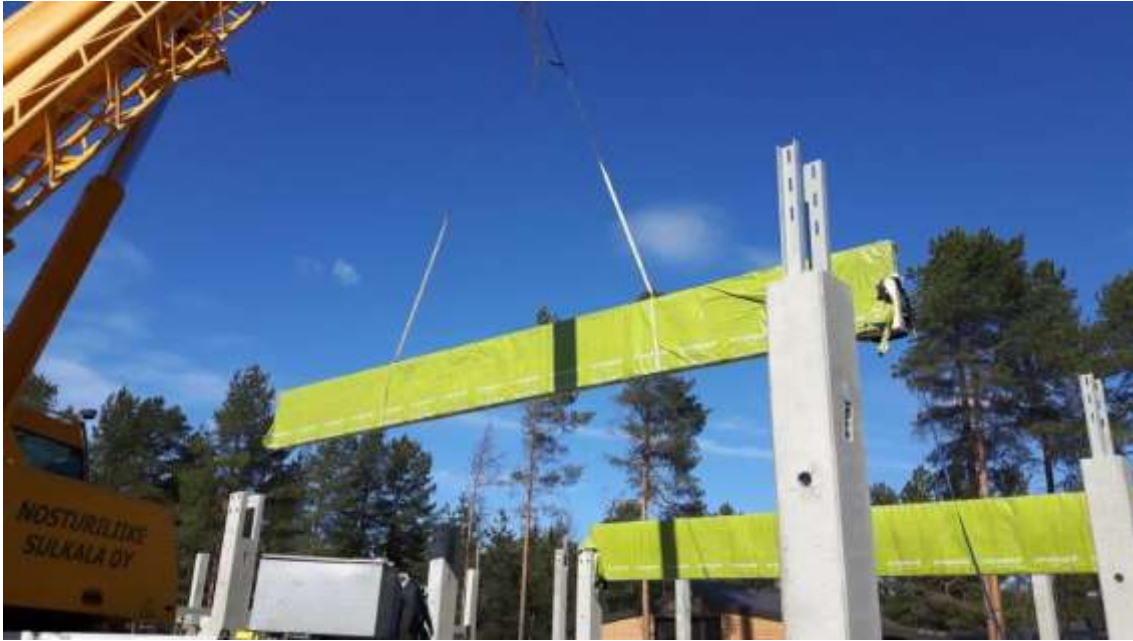
*KUVA 4. Palkin nosto käynnissä.*

Nostoapuvälineinä käytettiin kahta nostoliinaa, jotka laitettiin palkin ympärille ”hirttämällä”, jolloin liinat eivät päässeet luistamaan palkkien ympärillä, vaan pysyivät tiukasti paikoillaan. Nostettavan palkin päähän kiinnitettiin naru, josta maassa oleva apumies ohjasi palkkia nostovaiheessa. Palkkeihin tehtaalla laitetut suojamuovit jätettiin paikoilleen, ainoastaan avattiin hieman päädyistä, jotta kiinnitys voitiin toteuttaa eikä muovit jääneet rumasti tursottamaan. Suojamuovit poistettiin myöhemmin yläpohjan alapuolen maalaustöiden jälkeen. (Kuva 4.)

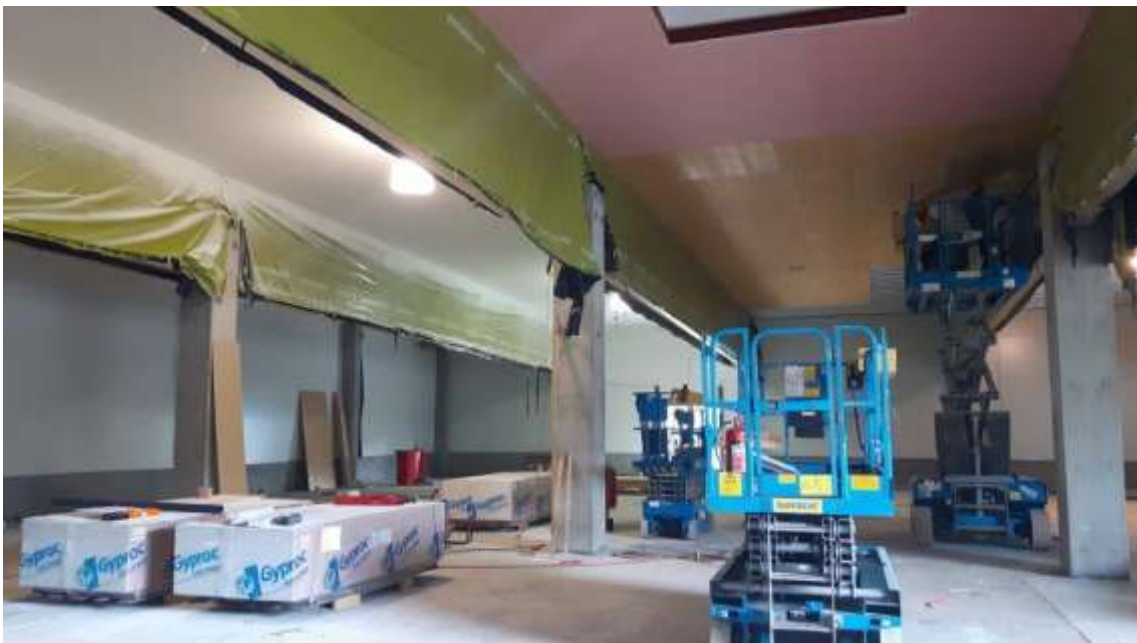
*KUVA 7. Yläpohjan palonsuojalevytys käynnissä*

Koolaus ja kaksinkertainen kipsilevy saatiin vaihdettua yhteen vanerilevyyn ja yhteen 15 mm palokipsilevyyn. (Kuva 7.) Tämä menetelmä katsottiin nopeammaksi, edullisemmaksi ja paremmaksi. Esimerkiksi talotekniikan kiinnitys kattoon muuttui helpommaksi vanerilevyn ansiosta.

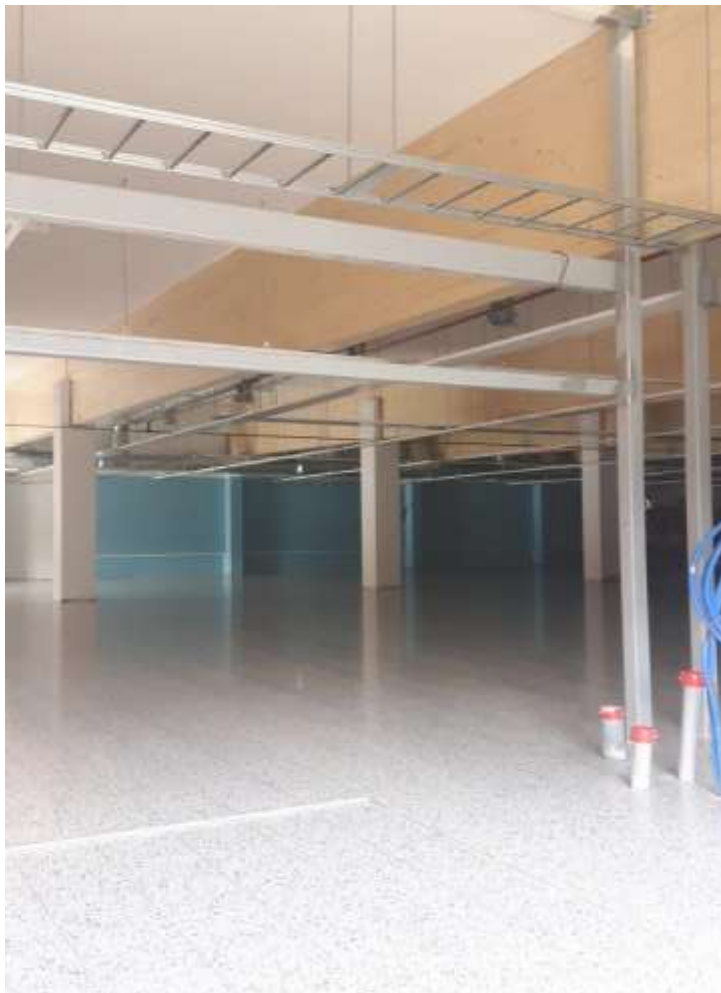
*KUVA 8. Valmista pintaa*

Asennuksen suoritti kokenut työkunta, joka omalta osaltaan saattaa olla myös riski, koska voi esiintyä ”näin on ennenkin tehty” -asennetta ja työn teko saattaa olla niin rutinoitunutta, että kohdekohtaiset erityispiirteet jää huomioimatta. Tässä kohteessa erityispiirteenä oli mm. verrattain järeä kiinnitystapa, joka käytiin läpi ennen työn aloittamista. Työn valmistuttua tarkastin, että toteutus vastaa suunnitelmia. Vikoja tai puutteita en havainnut. (Kuva 8.)
